INGENIEURE SCHMID

Hydraulischer Abgleich mit der Thermographiekamera

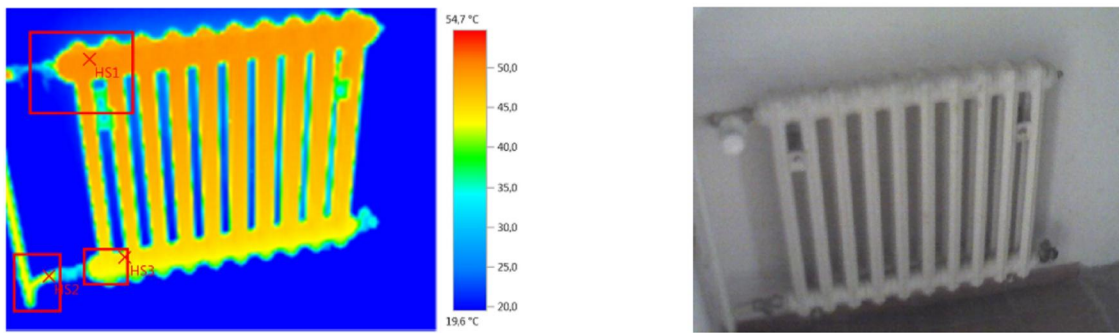
Beispiel vorher und nach 2 Durchgängen mit der Thermographiekamera und entsprechenden Korrekturen an der Voreinstellung

Bemerkungen: Treppenhausheizkörper stark überversorgt vor neuer Voreinstellung von 6 auf 2

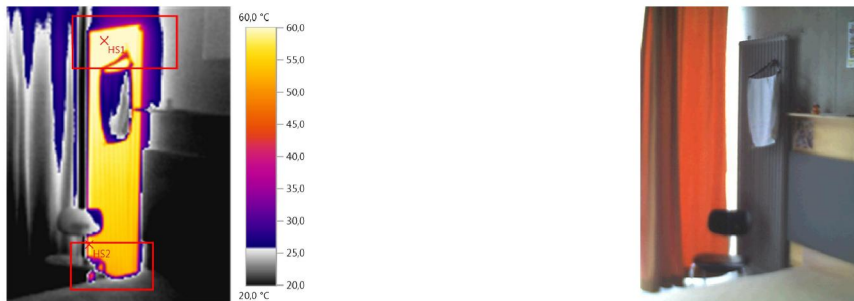
Bemerkungen: Raum 019
Bild 01653
vgl Bild 01654
danach VE von N auf 3
vgl Bild 01714 / 01715

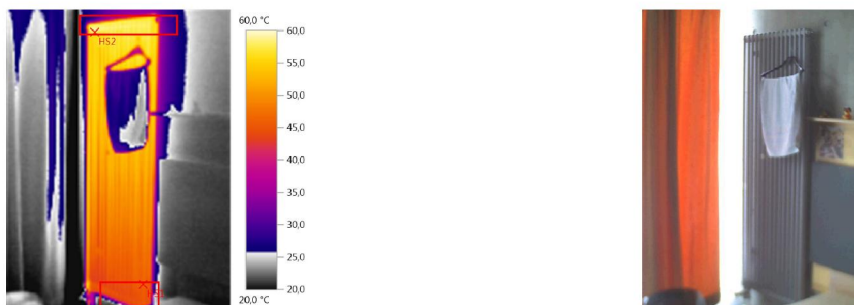
Bemerkungen: Raum 019
nach VE von N auf 3
Bild 01715
vgl Bild 01716
vor VE von N auf 3
vgl Bild 01653 / 01654

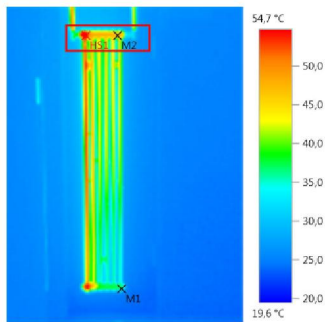
Beispiel 3: Schlecht durchströmter Heizkörper:

Bemerkungen: Raum-NR. 0.17
Umkleide Damen
Sperrscheibe falsche Seite
Voreinstellung von 6 auf 2
vgl Bild 1564, 1565, 1566, 1668

Mit der Thermographie lassen sich auch schlecht durchströmte Heizflächen darstellen.

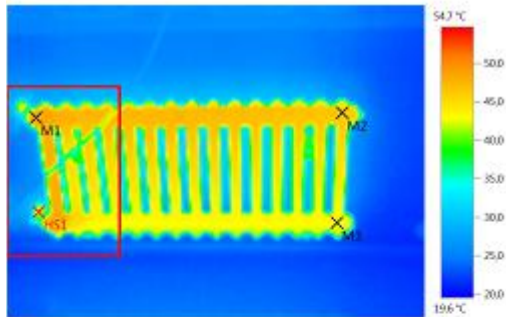
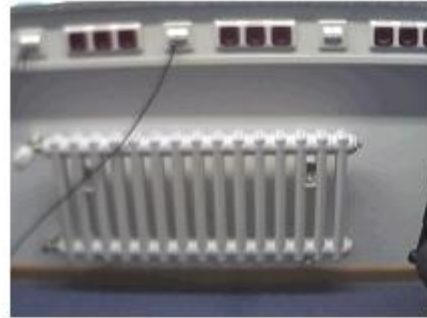
Beispiel 4: Falsch angeschlossener Heizkörper Vor- und Rücklauf vertauscht

Bemerkungen: VL und RL vertauscht
daher keine Eindrosselung möglich
